Importantes crevasses à la périphérie de l'ancienne cokerie de Marienau sur une propriété privée rue Jacques Callot

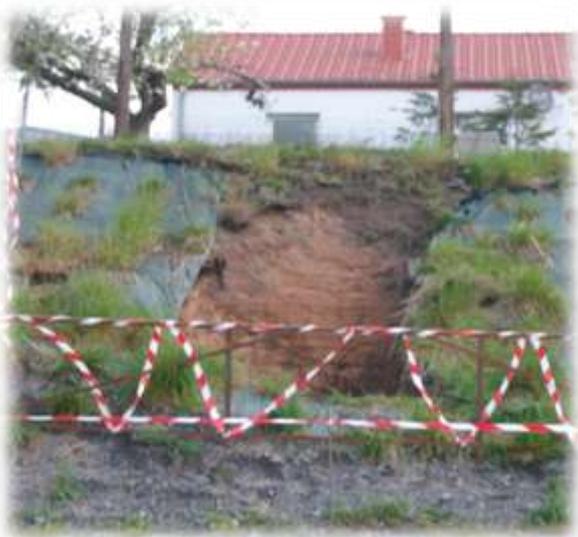
Suite à une information, L'ADEPRA s'est rendue sur place et a pu constater l'étendue de cette crevasse de 2,5 x 3 m. et plus de 12 m. de profond. Ayant pris contact avec le propriétaire, celui-ci nous informe que c'est déjà la deuxième crevasse, et qu'il s'est adressé à la communauté d'agglomération de Forbach. Celle-ci est venue sur place et, après constat, a alerté le BRGM.

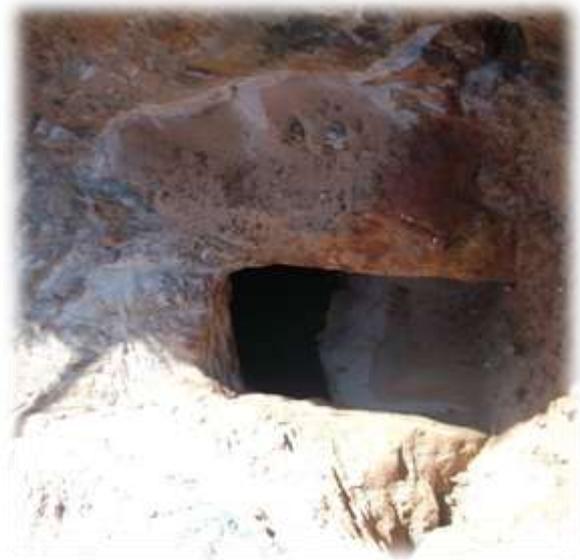
En date du 30 juin, le préfet nous indique que, la division des risques miniers et du sous-sol de la DREAL diligente le Département Prévention et sécurité « DPSM » du BRGM pour procéder à une analyse technique sur le terrain. Il en résulte que l'origine minière du désordre déclaré ne peut être déterminée. Un courrier du BRGM au propriétaire lui indique que les travaux seront, néanmoins, pris en charge et réalisés au titre de la réparation des Dégâts Miniers. Dès le premier coup de godet de la pelle mécanique, ils découvrent avec surprise sur le terrain voisin, des abris sous-terrains datant de la dernière guerre.

Ces abris, n'étant plus étayés, supposent des risques d'affaissements ultérieurs. En conséquence, pour des raisons de sécurité, nous estimons judicieux de remblayer définitivement ces galeries

Considérant, dès lors, qu'il ne s'agit pas de séquelles d'origine minières, le BRGM décline toute responsabilité dans un premier temps, puis revient sur sa décision et remblaye uniquement la crevasse.
